Case history: il Santuario della Madonna dell'Ambro

Progetto di restauro conservativo e miglioramento sismico

Ingegneri nel cantiere, la ricostruzione vista da vicino

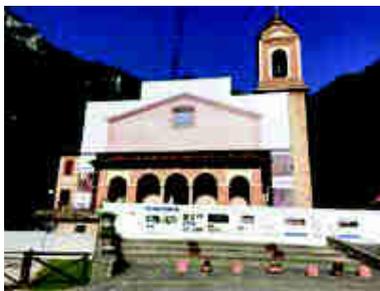
FIGURA 1

Il Santuario della Madonna dell'Ambro è situato nell'alta valle del Tenna, nel cuore del Parco Nazionale dei monti Sibillini. Le origini risalgono al 1073. È il Santuario più antico delle Marche dopo Loreto. La chiesa originaria, in questi 10 secoli di storia, ha subito molti interventi e trasformazioni. A seguito degli eventi sismici del 24 agosto 2016, la chiesa ha riportato danni notevoli con profonde lesioni che hanno compromesso la funzione statica della struttura portante. Al fine di rimuovere il pericolo di un ulteriore aggravamento dello stato di danno, l'Amministrazione Comunale di Montefortino, sulla base del progetto di "Messa in sicurezza Volte e Abside - Santuario Madonna dell'Ambro" del prof. ing. Luigino Dezi, Università Politecnica delle Marche, e dell'ing. Massimo Conti, ha provveduto tempestivamente alla messa in sicurezza del Santuario nel novembre 2016 (Fig. 1).

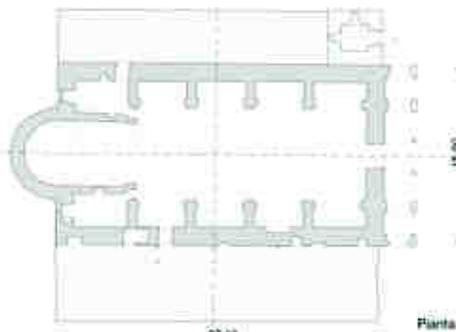
FIGURA 2

La navata centrale della chiesa è a pianta rettangolare, di 27 metri di lunghezza per 15 di larghezza, irrigidita da una serie di setti trasversali che separano le cappelle laterali (Fig. 2). Presenta una volta a botte di mattoni a una testa, con uno spessore di 15 cm e una luce di 7,5 metri, irrigidita da arconi a due teste che poggiano sui setti e pareti laterali di circa 1,5 metri realizzate in pietra (Fig. 3).

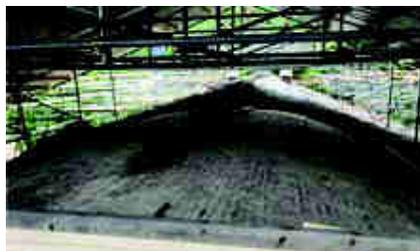
FIGURA 5

Sulla volta corrono tre travi longitudinali in legno, una al centro e due alle reni (Fig. 4, 5). A seguito dell'evento sismico - ha spiegato il prof. Dezi nel suo intervento introduttivo - sulla volta della navata, l'elemento più debole nella risposta sismica, si è innescata la formazione di cerniere dovuta all'allontanamento delle reni con conseguente formazione di lesioni all'intradosso e all'estradosso (Fig. 6). Il Prof. Dezi ha precisato: "l'abbassamento in chiave della volta e degli arconi è considerevole (circa 10-12 cm), con fenomeni di sfilamento dei conci degli arconi e consistenti cadute dell'apparato decorativo. Le cappelle laterali, con volte in

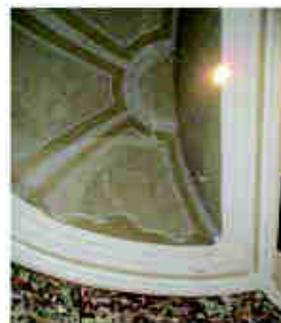
In seguito alle scosse sismiche, la mancanza di ammassatura ha generato lesioni per distacco, ben visibili nella maggior parte dei setti che separano le cappelle (Fig. 7). Anche l'abside risulta danneggiata dai ripetuti eventi sismici; presenta infatti una lesione interna su tutta la lunghezza della calotta ed esterna all'attacco con il muro della chiesa (Fig. 8).

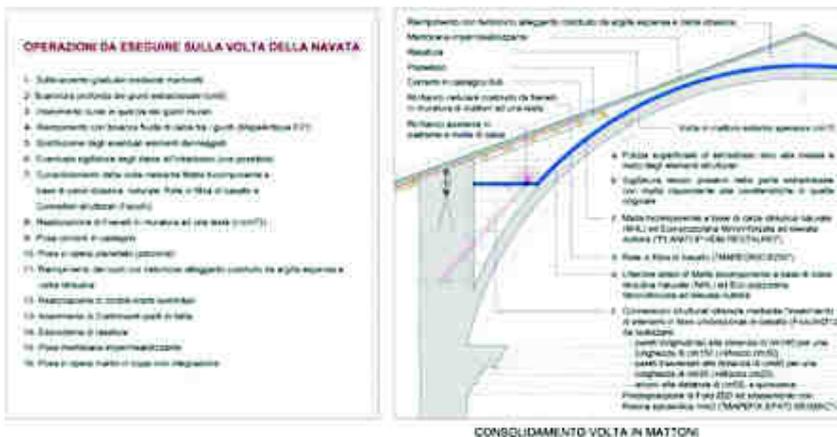
CONSOLIDAMENTO VOLTA IN MATTONI

L'inidoneità strutturale che presentano gli elementi a volta e arco nei confronti delle azioni sismiche è in primo luogo rappresentata dalla mancanza di resistenza a trazione della muratura, sollecitata da azioni flettenti che inducono il centro di pressione dello sforzo normale a uscire dal loro spessore. "Considerando l'impossibilità di operare all'intradosso, l'approccio progettuale - ha spiegato l'ing. Diego Damen, progettista e direttore lavori - prevede il sollevamento graduale mediante martinetti; la scarnitura profonda dei giunti almeno per 5 cm; l'inserimento di cunei di quercia nei giunti; il riempimento con boiacca fluida di calce; la sostituzione di eventuali elementi danneggiati; l'incremento dello spessore della sezione resistente all'estradosso, con l'obiettivo di mantenere la linea delle pressioni entro la sezione resistente, mediante un apporto di malta bicomponente a base di calce idraulica, aderente alla muratura esistente e anche mediante l'inserimen-

to di connettori e di rete in fibra di basalto; il riempimento dei vuoti con betonino alleggerito (argilla espansa e calce idraulica); la realizzazione di frenelli in muratura ad una testa; la posa di correnti in castagno e pianellato; l'inserimento di cerchiature in acciaio in alcune aperture interne della parete dell'altare e su quella del timpano della facciata principale". In accoppiamento con l'esistente tutto ciò crea un nuovo guscio più rigido e resistente. "Nel nostro caso il massetto di malta bicomponente armata dello spessore medio di 3-4 cm steso su tutta la superficie estradosale realizza un aumento uniforme della rigidezza flessionale e tagliante favorendo anche un comportamento a piastra vantaggioso per la resistenza d'insieme della volta."

L'ing. Damen ha spiegato che: "le opere previste consisteranno principalmente nel consolidamento della volta in mattoni della navata, come già descritto; nell'inserimento di catene ϕ 36 in acciaio 510 in corrispondenza degli arconi; nella costruzione nella sommità delle coperture di cordoli-tiranti, in parte in breccia sui muri di 1,5 m di spessore che quindi non creano irrigidimento trasversale, e in parte con muratura armata; nel posizionamento di cerchiature metalliche nelle aperture del muro dell'altare maggiore e di un tirante in perforazione per contrastare le azioni fuori dal piano; nel consolidamento delle cappelline laterali e delle pareti dei cunicoli superiori; nella cucitura dei setti di chiusura delle cappelline; nel posizionamento di una fascia di fibra di carbonio per l'antiribaltamento dell'abside; nell'inserimento di barre dywidag per impedire il ribaltamento del timpano della facciata principale; nell'inserimento di catene sulla cella campanaria e infine nella sarcitura a scuci e cuci delle varie lesioni" (Figg. 12, 13, 14).

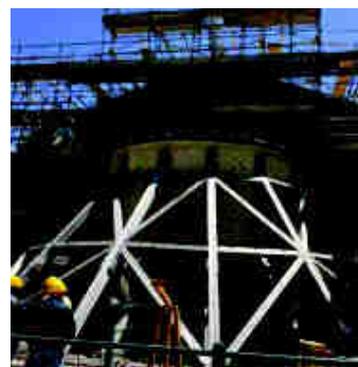
FIGURA 15

La giornata formativa si è chiusa con la visita del cantiere con la guida della ditta esecutrice dei lavori, Alessandrini AR, per visionare i danni e le ferite riportate dal Santuario a seguito del sisma, addentrarsi nei meandri degli interventi di messa in sicurezza della struttura e toccare con mano le tecniche della ricostruzione descritte nel corso della mattinata (Fig. 15).
